**PONTE HERCÍLIO LUZ:
CARACTERIZAÇÃO DO PROJETO, CONSTRUÇÃO,
INTERVENÇÕES E ESTADO ATUAL DE CONSERVAÇÃO**

Dissertação submetida ao Programa de
Pós-Graduação em Arquitetura e
Urbanismo da Universidade Federal de
Santa Catarina para a obtenção do
Grau de Mestre em Arquitetura e
Urbanismo

Florianópolis
2012

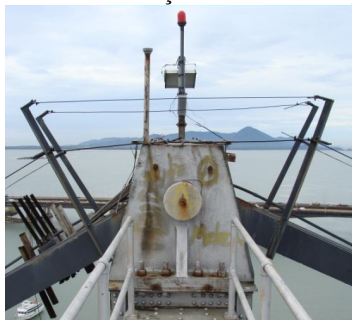
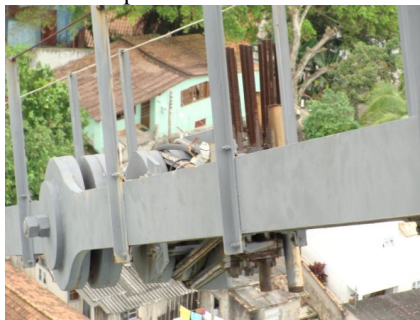
Figura 6.6: a – Reforço da barra de olhal rompida, torre insular lado sul e b – Detalhe do reforço com cabos de aço na barra rompida.

A primeira reação foi interditar o tráfego para garantir a segurança pública e a estabilidade da ponte. Isso eliminou as tensões provocadas por sobrecarga e os riscos de fissuramento nas barras de olhal provocado pela fadiga. O peso foi reduzido e a tensão média nas barras foi reduzida para cerca de 244 MPa, considerando a perda de 20% da seção útil. A tensão máxima nos olhais é de 568 MPa aproximadamente. Mesmo com o rompimento parcial da barra de olhal, o aço original apresenta boa capacidade de resistência. A redistribuição das cargas nas demais barras de olhal evitou o colapso da ponte Hercílio Luz.

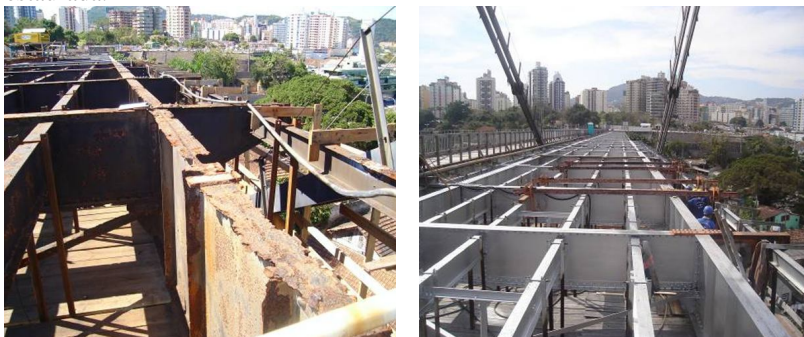
As vigas de alma cheia apresentavam acelerado processo de corrosão antes da restauração, conforme pode ser visto na figura 6.13 a. Todas as vigas de alma cheia foram substituídas e apresentam um bom estado de conservação conforme mostra a figura 6.13 b.

Figura 6.13: a – Viga de alma cheia corroída e b – Viga de alma cheia restaurada.

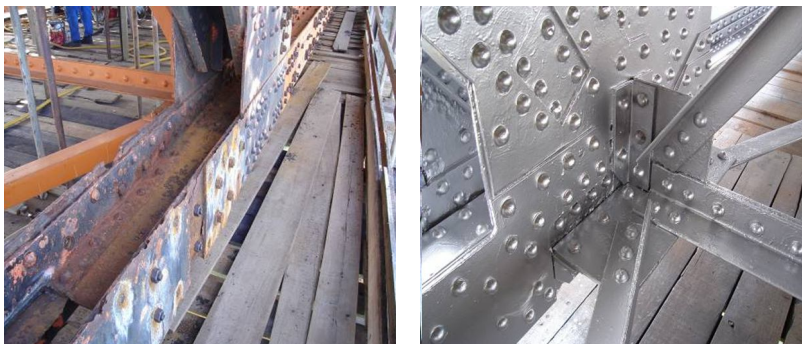
Atualmente, as treliças do tipo Warren que sustentam os viadutos de acesso, apresentam um bom estado de conservação. Esta parte da estrutura também foi reabilitada com o uso de uma estrutura provisória de andaimes de madeira para possibilitar a substituição de algumas peças. Estas treliças estão posicionadas sobre a água. E apresentavam acentuado processo de corrosão. As peças da treliça foram restauradas e reforçadas, conforme apresentado nas figuras 6.14 a e b. O reforço da estrutura consistiu em adicionar novas peças metálicas para aumentar a seção dos elementos da treliça. Após o processo de restauração, a estrutura metálica apresentou aumento da rigidez, devido a adição de chapas e rebites.

Figura 6.14: a – Treliça do tipo Warren corroída e b – Viga do tipo Warren restaurada.

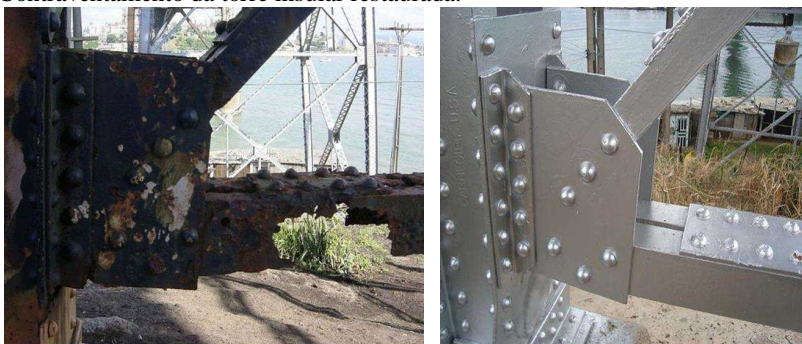
As torres dos viadutos de acesso também foram reabilitadas nesta etapa, em que algumas peças foram substituídas. O processo de restauração também foi realizado com uma estrutura provisória de andaimes de madeira fixada na torre. As torres dos viadutos de acesso variam em altura conforme a adaptação no terreno. Os elementos secundários das torres encontravam-se em avançado estado de corrosão antes da restauração, conforme pode ser visto na figura 6.15 a. As torres dos viadutos de acesso foram restauradas integralmente, sendo realizados reforços na estrutura das torres principais. Algumas pernas das torres foram reforçadas com chapas metálicas rebitadas, conforme mostrado na figura 6.15 b.

Figura 6.15: a – Contraventamento da torre insular corroída e b – Contraventamento da torre insular restaurada.

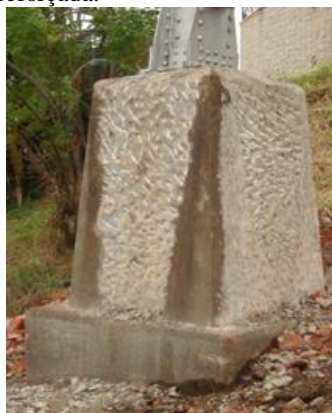
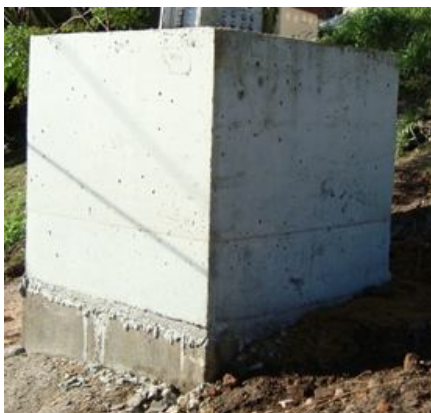
Figura 6.16: a – Forma original da fundação da torre e b – Fundação da torre reforçada.

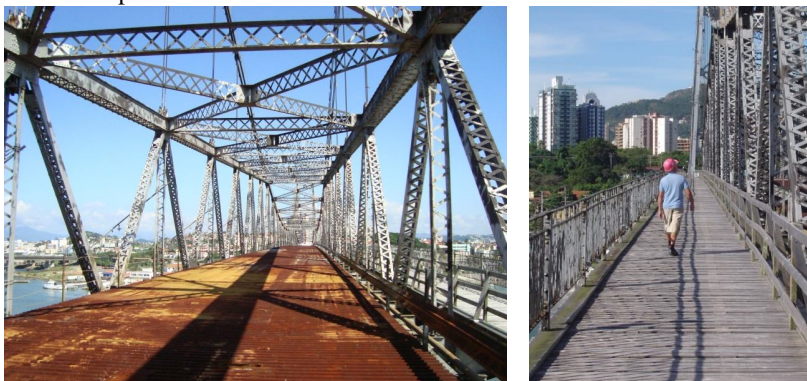
A estrutura do vão central da ponte pênsil ainda apresenta diversas manifestações patológicas, sendo que nenhuma das peças foi restaurada. A treliça de rigidez, as barras de olhais e os consoles não passaram por nenhuma intervenção. Estes serviços exigem uma estrutura provisória que necessita ser previamente executada sob o vão central. Na parte da ponte onde o asfalto foi retirado do vão central, as chapas corrugadas estão bastante deterioradas, conforme apresentado na figura 6.17 a. Os consoles e o guarda-corpo do passeio apresentam muitas manifestações patológicas, mas que podem ser reparadas para a sua reutilização. No vão central também foi colocado um estrado de madeira provisório no passeio onde pode ser feita a travessia, conforme mostra a figura 6.17 b.

Figura 6.17: a – Chapas corrugadas enferrujadas no vão central e b – Estrado de madeira no passeio do vão central.

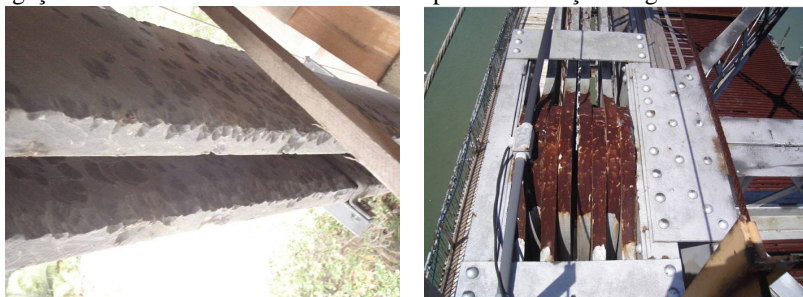
A cadeia de barras de olhal é constituída por barras dispostas no vão central e por outras duas partes para a ancoragem fora das torres principais. As barras de olhal são os principais elementos da estrutura de suspensão da ponte Hercílio Luz. Atualmente, as barras apresentam acentuada corrosão sob a forma de cavidades de grandes proporções, conforme apresentado nas figuras 6.18 a e b. A presença de linhas eletromagnéticas oriundas da rede de iluminação da ponte pode ter acentuado esta corrosão. Nas barras com comprovada degradação deve-se verificar o risco de ruptura ou, em médio prazo colocar dispositivos provisórios para suportar a eventual ruptura da barra. Existem dois fatores que podem comprometer a estabilidade da ponte: a rede de alta tensão e existência de elos degradados das barras de ligação.

Figura 6.18: a – Cavidades geradas por meio de corrosão e b – Corrosão da ligação entre as barras de olhal na corda superior da treliça de rigidez.

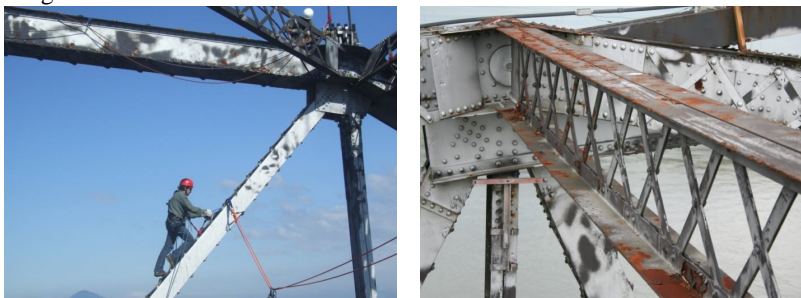
A treliça de rigidez do vão central foi inspecionada em 2009 e apresenta partes que apresentam 18% de redução da seção resistente em função do processo de corrosão. Estes percentuais impossibilitam a peça de ser reutilizada, segundo o Engº Flávio D'Alambert, responsável pelas inspeções. As peças com redução de seção inferior a 10% podem ser reparadas e pintadas para a sua reutilização, sem comprometer a estabilidade da ponte após a restauração. A estrutura do vão central foi inspecionada visualmente e registrada por meio de fotografia. Foram analisados os montantes, diagonais, contraventamentos, etc. Os demais componentes que fazem a ligação e fixação entre as peças, assim como as chapas de ligação e os rebites também foram analisados.

Recentemente, foi observado que a estrutura do vão central apresenta, além do processo de corrosão superficial, trincas e fissuras nos elementos tracionados e degradação de ligações e cabeças de rebites. Os montantes apresentam acentuado processo de corrosão, sendo que alguns deles foram reforçados com chapas metálicas. Na situação atual, existe a possibilidade de ruptura de alguns montantes por processo de corrosão mesmo quando não são muito solicitados. Caso aconteça esta ruptura os esforços serão transmitidos para a corda inferior da treliça de rigidez e as longarinas. As peças do vão central, de modo geral, encontram-se bastante degradadas, decorrente da ausência de manutenção. A inspeção visual realizada na última vistoria sinaliza muitas ocorrências patológicas, conforme apresentado na figura 6.19 a. A parte superior da treliça do vão central é mais fácil de ser acessada para realizar os serviços de restauração. As manifestações patológicas são também mais facilmente observadas na parte superior do vão central, conforme mostra a figura 6.19 b.

Figura 6.19: a – Inspeção das diagonais e nós da treliça e b – Corrosão da treliça de rigidez.

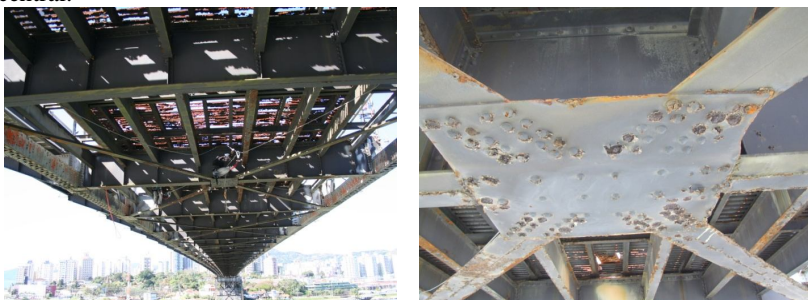
A parte inferior do vão central apresenta uma grande quantidade de peças degradadas pela corrosão das superfícies e dos rebites que podem ser observados nas figuras 6.20 a e b.

Figura 6.20: a – Vista inferior do vão central e b – Detalhe de corrosão do vão central.

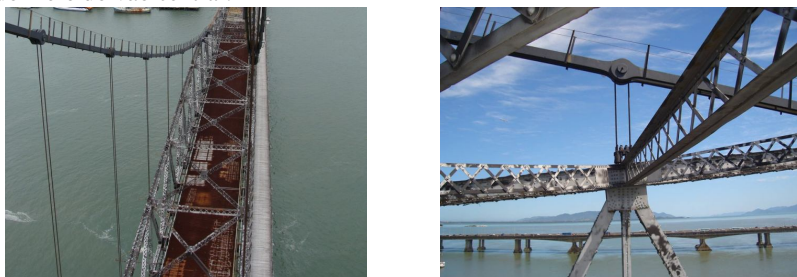
acentuado processo de corrosão interna. A ruptura de um pendural pode acarretar a ruptura de outros, em efeito cascata.

Figura 6.21: a – Diferença de altura dos pendurais e b – Pendural mais próximo do meio do vão central.

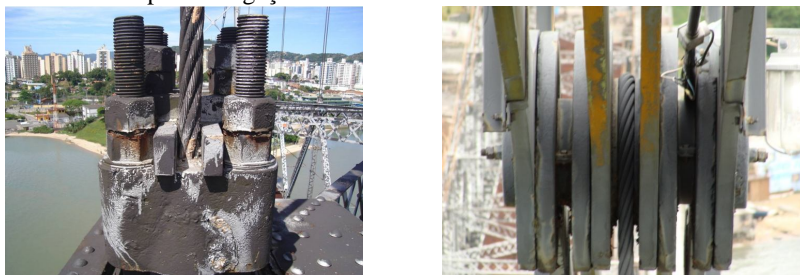
Os pendurais são fixados nos nós da treliça por meio de parafusos que também apresentam corrosão, conforme apresentado na figura 6.22 a. Na parte superior, o cabo contorna os pinos de ligação das barras de olhais, conforme apresentado na figura 6.22 b. Atualmente, estes pinos apresentam pequena seção resistente para as dimensões do pendural, sendo requisito seu aumento no projeto de reabilitação. De modo similar o raio de dobramento cerca de 17,78 cm (7”), é relativamente pequeno, colocando em risco a estabilidade do conjunto caso ocorra um processo acentuado de corrosão.

Figura 6.22: a – Sistema de ligação dos pendurais com a treliça e b – Pendural contornando o pino de ligação das barras.

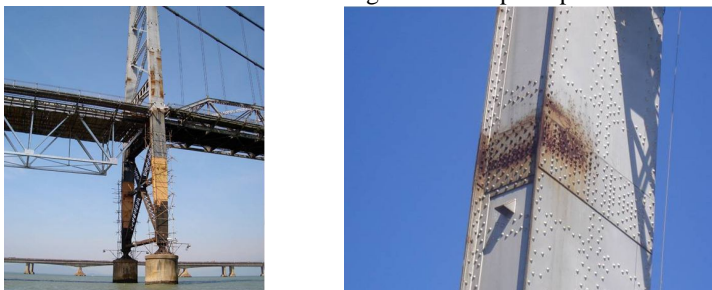
As duas torres principais também apresentam manifestações patológicas que devem ser tratadas. A seção da travessa inferior da torre insular apresenta acentuada corrosão e ainda está sem manutenção. Algumas partes das torres principais já foram substituídas e outras reparadas. As bielas de apoio foram substituídas na primeira etapa da restauração, sendo que o sistema de guia transversal foi reparado. As pernas também apresentam partes com corrosão superficial, podendo ser reparados facilmente. A manutenção dos elementos das torres é vital para a estabilidade do vão central. As duas torres delimitam o vão central, sendo que nelas são apoiadas as treliças dos viadutos de acesso.

As duas torres principais foram restauradas parcialmente na primeira etapa das obras. Uma estrutura provisória de andaimes foi colocada na parte inferior da torre insular para fixar algumas peças que apresentavam folgas nas ligações, conforme ilustrado na figura 6.23 a. Estas torres também apresentam corrosão superficial nas chapas e nos rebites, conforme mostrado na figura 6.23 b.

Figura 6.23: a – Torre insular e b – Ferrugem da torre principal insular.

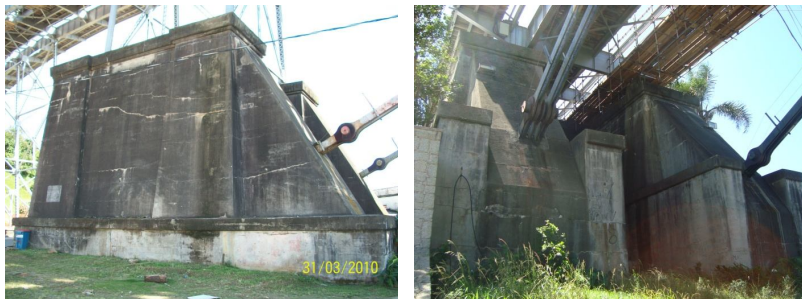
Externamente os maciços de ancoragem apresentam em bom estado de conservação. Os blocos de concreto possuem algumas trincas superficiais, sem no entanto prejudicar a função estrutural. Estes maciços serão reforçados na segunda etapa de restauração conforme previsto no Projeto de Referência. A vegetação em torno deste bloco foi retirada possibilitando o acesso, conforme pode ser visto na figura 6.24 a. O maciço de ancoragem insular também será reforçado com micro-estacas, apesar de estar apoiado em rocha, conforme mostrado na figura 6.24 b. No interior dos maciços encontram-se cinco barras engastadas que fazem a ligação das barras de olhal. O concreto que envolve as barras apresenta mau estado de conservação.

Figura 6.24: a - Maciço de ancoragem continental e b – Maciço de ancoragem insular.

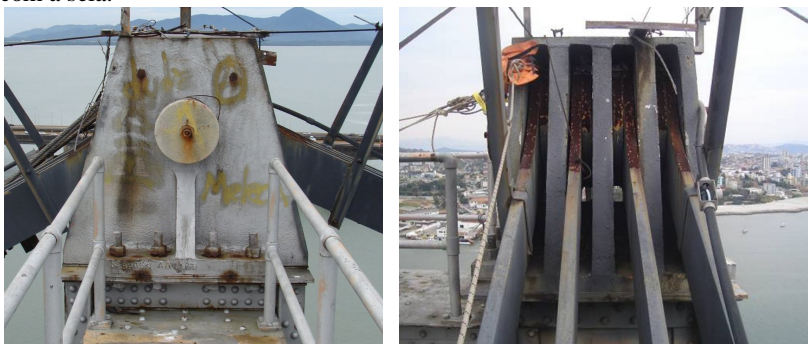
passaram por recente manutenção. Na parte superior de algumas delas, foram realizados furos para a passagem da rede de iluminação da ponte. As barras de olhal apresentam corrosão que provocam o travamento na parte interna da sela, conforme mostrado na figura 6.25 b. A restauração interna da sela prevista na segunda etapa será possível de ser realizada somente quando as barras de olhais forem retiradas.

Figura 6.25: a – Vista lateral de uma sela e b – Detalhe da ligação das barras com a sela.

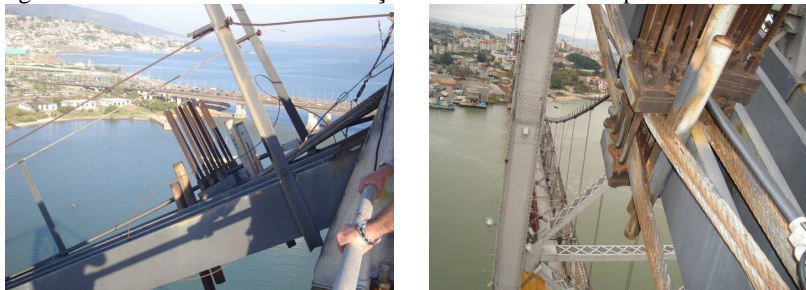
O olhal da barra que rompeu está situado na sela do lado sul da torre insular. Um reforço com cabos de aço foi fixado na barra após o seu rompimento, conforme ilustrado nas figuras 6.26 a e b. Este reforço também apresenta degradação, podendo não suportar eventuais redistribuição de cargas, resultante das deformações estruturais possíveis de ocorrer nas fases posteriores da obra de restauração.

Figuras 6.26: a e b – Detalhe do reforço da barra de olhal rompida.

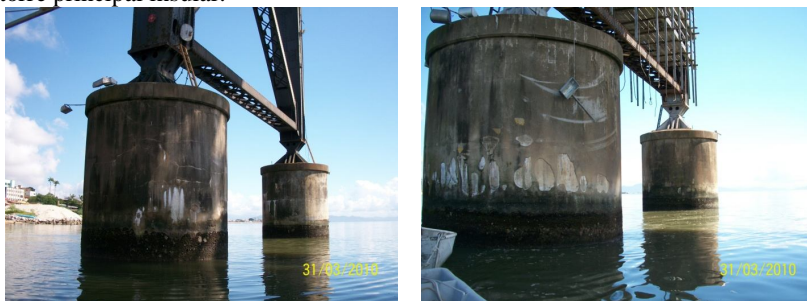
As rótulas de apoio das torres principais estão na parte inferior da ponte e estão apoiadas em fundações de concreto. O projeto de restauração prevê o reforço das fundações de concreto das torres. As sondagens mostraram fissuras no concreto submerso. Até o presente momento, estas fundações não receberam reforços estruturais e não passaram por manutenção.

Figura 6.27: a – Fundações da torre principal continental e b – Fundações da torre principal insular.

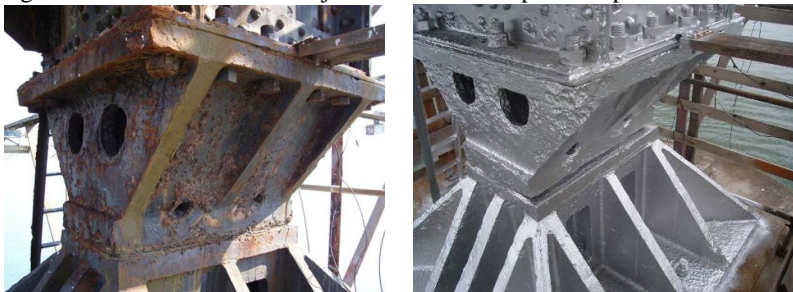
Figuras 6.28: a – Rótula enferrujada e b – Rótula reparada e pintada.

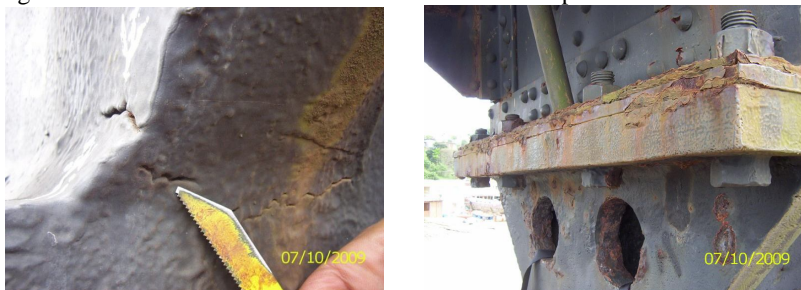
Figuras 6.29: a – Trinca na rótula e b – Corrosão na chapa intermediária.

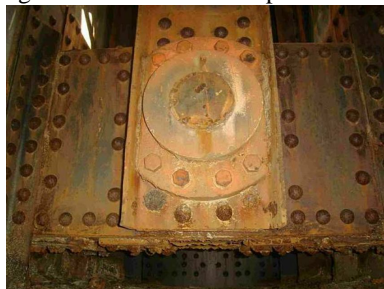
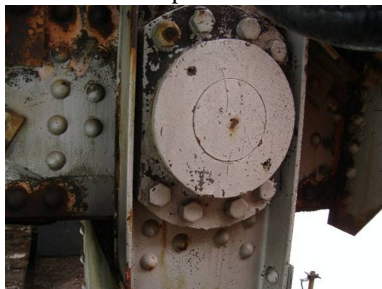
Figura 6.31: a – Biela de apoio enferrujada e b – Biela de apoio restaurada.

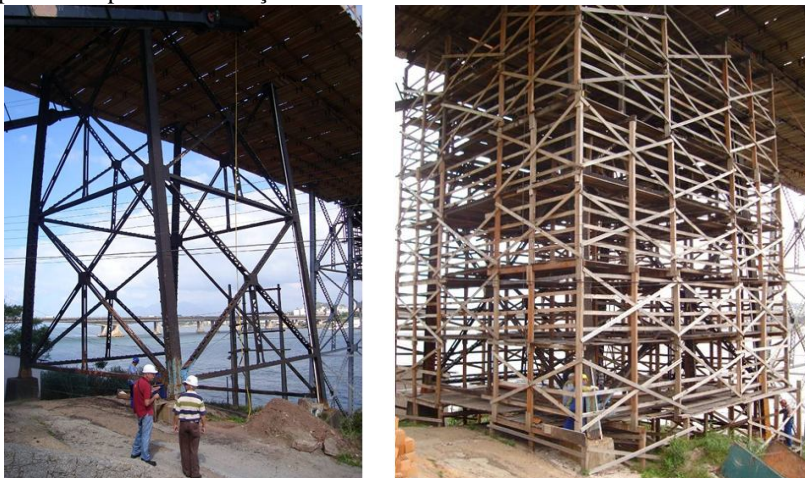
Figura 6.55: a – Torre degradada do viaduto de acesso insular e b – Estrutura provisória para a reabilitação da torre

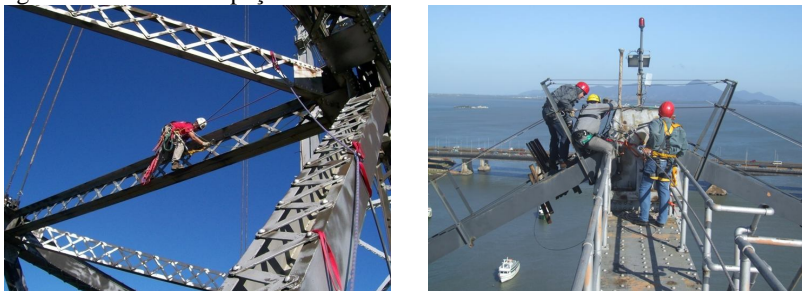
Figura 6.64: a e b – Inspeção visual do vão central.
